Scheepswrak in het Revebos (Flevoland)

Verkennd onderzoek van een middelgroot
18e-eeuws zeegaand schip op kavel OO 64a

Koen Blok

Grondsporen 52

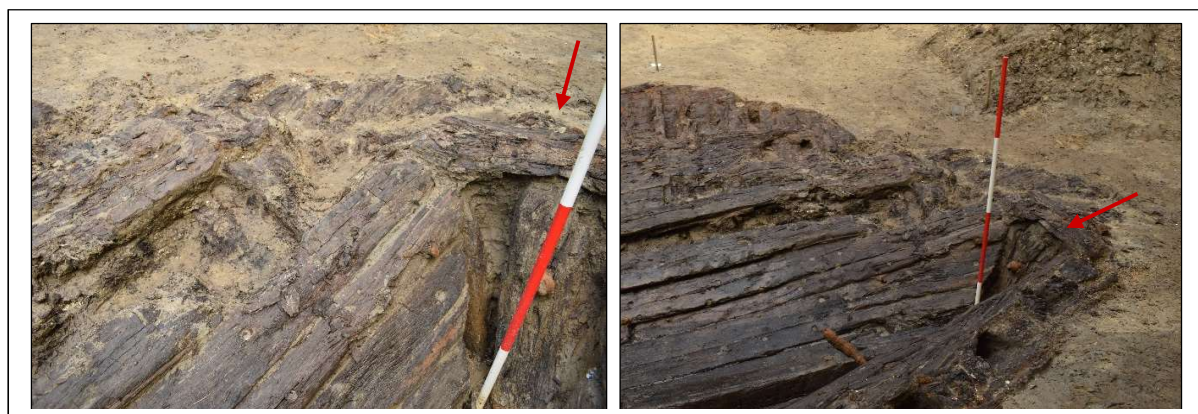
Fig. 1.3 De situatie in 2016. Te zien is dat de hoger in de bodem gelegen delen in de periode 1982–2016 flink achteruit zijn gegaan (foto: IFMAF).

Het wrak ligt al sinds de aanleg van Oostelijk Flevoland onbeschermd *in situ* en werd voortdurend blootgesteld aan degradatieprocessen. In de periode 1982–2016 zijn de hogere delen van het wrak dan ook fors gedegradeerd en sommige delen lijken geheel verdwenen. Hierdoor waren beschermende maatregelen noodzakelijk en deze zijn begin 2019 door middel van inkuiling getroffen.

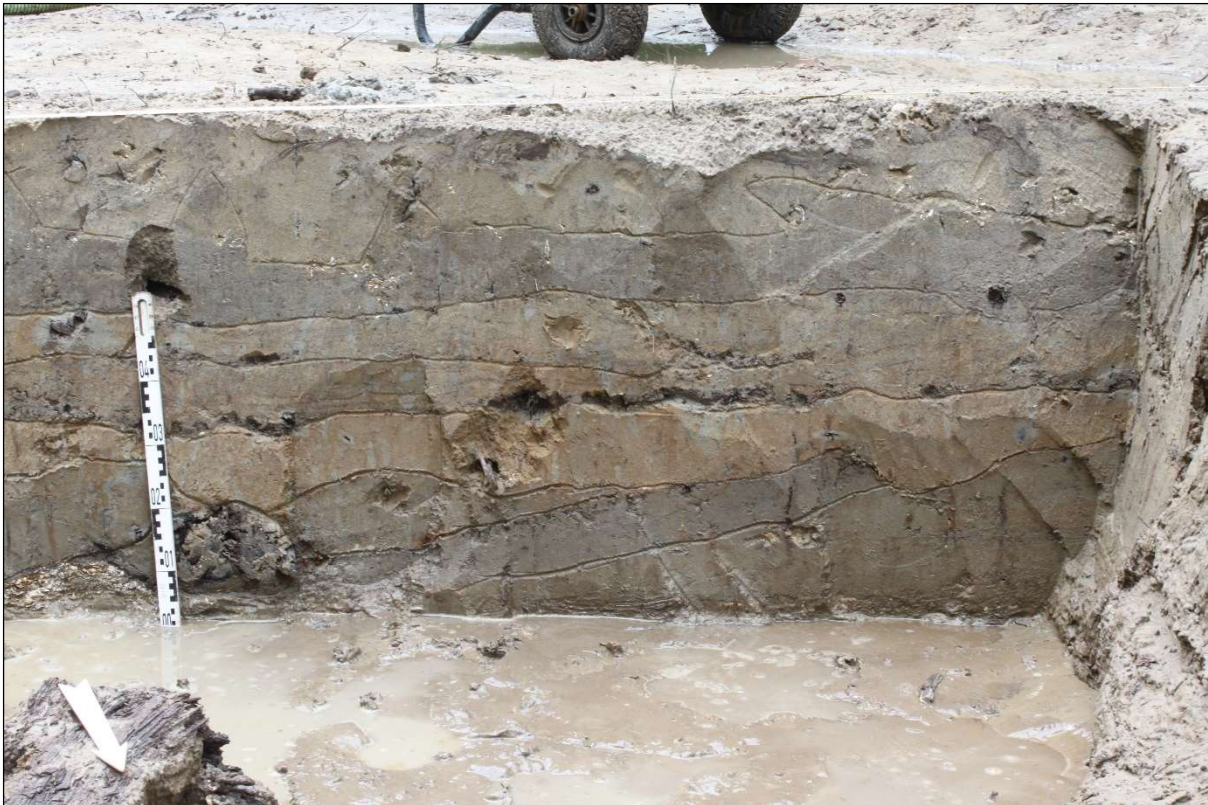
Fig. 3.3 Foto van het bodemprofiel zoals het tijdens de veldverkenning zichtbaar was (Foto: IFMAF).

Bij de IFMAF-opgraving is aan stuurboord een gedeelte van het bodemprofiel vastgelegd (fig. 3.3 & 3.4). Uit booronderzoek is gebleken dat het pleistocene zand op de vindplaats ongeveer 310 cm onder het maaiveld begint. Voor de daarbovenop liggende veenlaag geldt een minder gelijkmatige verdeling. Het is dus lastig om te bepalen op welke diepte het veen begint (bij benadering 260 cm onder het maaiveld). De Zuiderzeeafzetting kent een onderverdeling in sublagen. Deze verdeling is primair gemaakt op basis van verschillen in korrelgrote van het sediment. De oudste sublaag van de Zuiderzeeafzetting bestaat bijvoorbeeld uit grijs kleiig zand met roestvlekken, terwijl de daarbovenop liggende sublaag wordt gevormd door lichtgrijs licht kleiig zand met wit-grijze vlekken. De jongste sublaag van de Zuiderzeeafzetting bestaat uit donkergrijs kleiig zand met schelpen. De jongste laag die valt te onderscheiden in het bodemprofiel is de IJsselmeerafzetting. Deze laag bestaat uit lichtgrijs zand met schelpen. Door de oudste sublaag van de Zuiderzeeafzetting (lichtgrijs licht kleiig zand met wit-grijze vlekken) lopen twee humeuze bandjes. Bovenop de jongste sublaag van de Zuiderzeeafzetting (donkergrijs kleiig zand) is een, mogelijk éénmalig, geploegde laag IJsselmeerafzetting herkend.

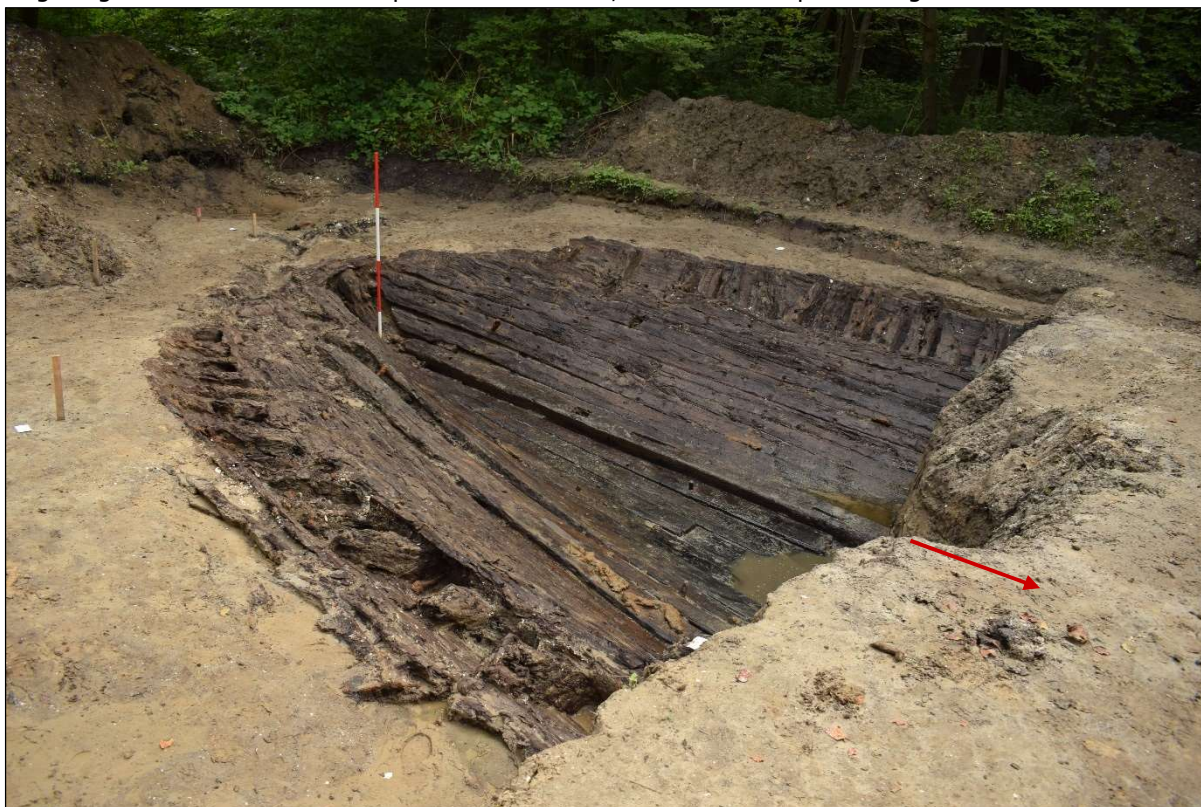
Fig. 4.1 Overzicht van de scheepsconstructie. De jalon staat rechts van de achtersteven, stuurboord is boven, bakboord onder. De rode pijl wijst richting voorschip. Tussen de jalon en de rode pijl is het zaathout zichtbaar, wat de middellijn van het schip weergeeft. Op de voorgrond is de sandwich van wegering, spanten en huid zichtbaar. Op de foto is verder goed te zien dat de hoger in de bodem gelegen delen sterk aangetast zijn (foto: IFMAF).

Het wrak ligt met een lichte slagzij over stuurboord in de grond (fig. 4.1). Op basis van de eerdere verkenningen lijkt het onderwaterschip grotendeels intact. Zowel de onderste delen van de voor- en achtersteven zijn teruggevonden. In het middenschip was, in 1982, het stuurboord tot ongeveer 2–2,5 meter bewaard gebleven. In het achterschip zijn de boorden, in 2016, tot ongeveer 1 m boven de bovenzijde van de wegering bewaard gebleven. Vanwege het scherpe achterschip is steekt de onderzijde nog dieper in de bodem, maar het onderzoek heeft zicht beperkt tot de bovenzijde van de nog aanwezige scheepsconstructie. Op de veldtekening van 1982 is te zien dat de huidgangen en wegering niet meer aansluiten op de achtersteven; hier is de romp dus enigszins vervormd.

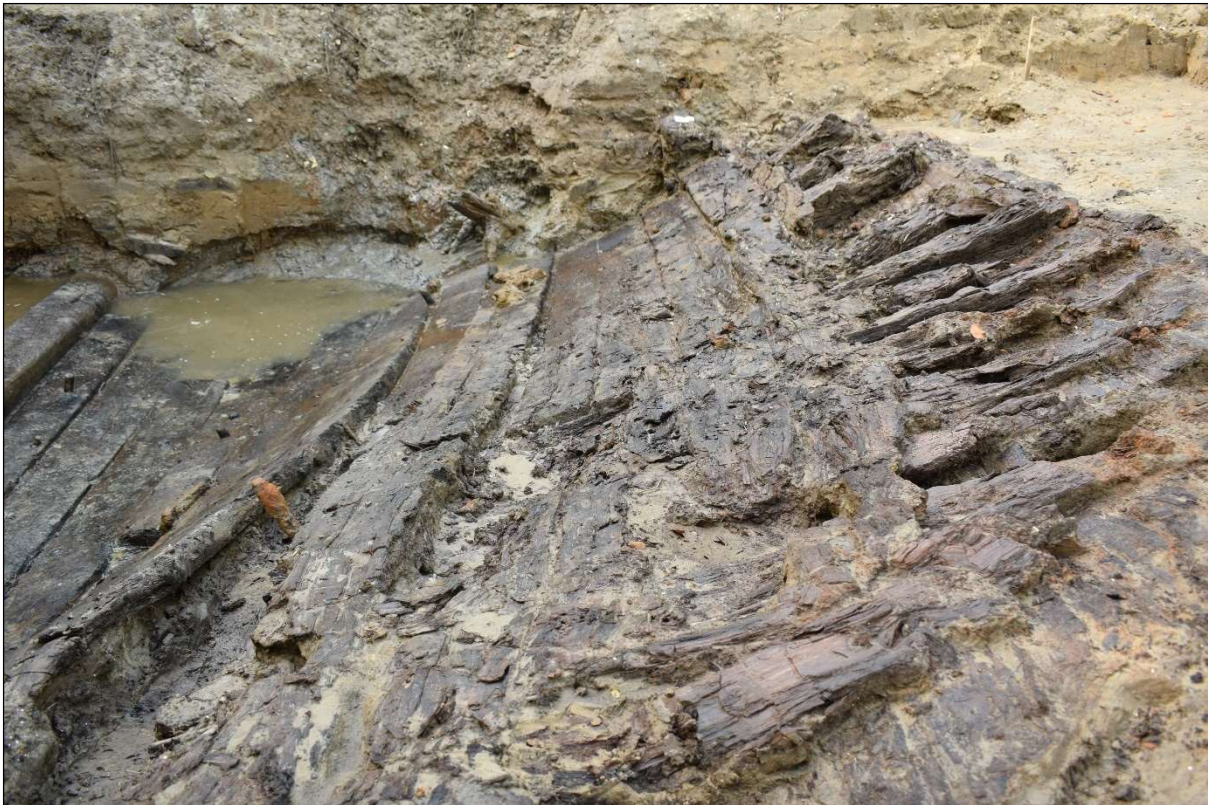
Fig. 4.3 Overzicht wegering aan bakboord. Gezien richting voorschip, uiterst links is nog net een deel van het zaathout zichtbaar. Rechts op de foto is duidelijk zichtbaar dat de hoger gelegen delen van de wegering in zeer slechte staat verkeren (foto: IFMAF).

Op WH1/BB ter hoogte van S15 is een grote beschadiging aanwezig. De staat van het hout van de wegeringsgangen nabij het zaathout is redelijk tot goed en wordt hoger in het wrak steeds slechter. Op de overzichtsfoto's is duidelijk te zien dat de hoger gelegen wegeringsplanken in dusdanig slechte staat verkeren dat ze over de onderliggende inhouten gevouwen liggen (fig. 4.3).

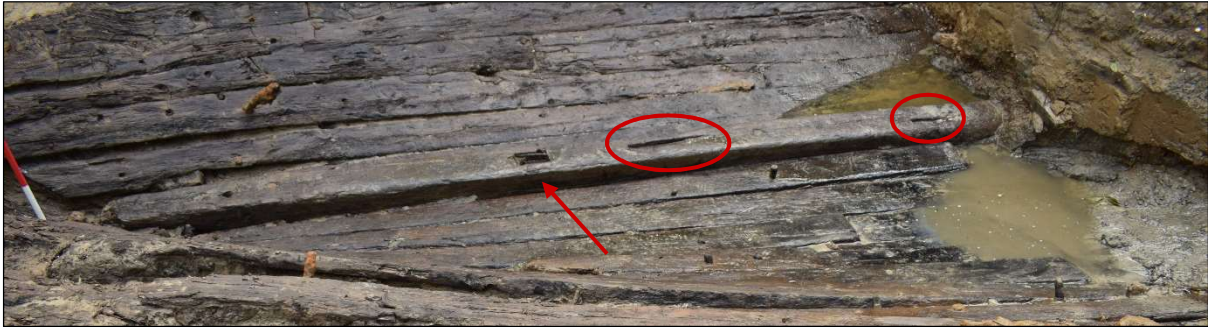
Fig. 4.4 Overzicht zaathout, met mastgat (rode pijl) en de twee smalle sponningen rechts daarvan (rood omcirkeld). Voorschip is richting rechts (foto: IFMAF).

Het zaathout in het achterschip is een balk met een bijna vierkante vorm (fig. 4.4). De balk is 23 centimeter breed. De dikte van het zaathout ter hoogte van het pompgat is 25 centimeter. Aan de achterzijde van het zaathout zijn een aantal bijzonderheden waar te nemen. Zo is een diep gat aanwezig. Dit betreft naar alle waarschijnlijkheid het mastspoor van de bezaansmast. Het mastgat is rechthoekig van vorm en heeft een breedte van 10,5 centimeter, een diepte van 10,5 centimeter en een lengte van 16,5 centimeter (Fig. 4.5). Het mastgat ligt in het midden van het zaathout, zodat aan beide zijden 6 centimeter overblijft. Aan de achterzijde van het mastgat bevindt zich een pen die de bevestiging van het zaathout op de spanten vormt. In het mastgat is een wigvormig plankje aangetroffen dat haaks/scheef ten opzichte van de lengterichting loopt.

Voorbij het mastgat, in de richting van de voorsteven, zijn twee ondiepe sponningen zichtbaar. De eerste is 50 centimeter lang en loopt van voor naar achter van 0 naar 3 centimeter diep. De tweede sponning is 35 centimeter lang en loopt van voor naar achter van 0 naar 2 centimeter diep. Beide sponningen zijn 5 centimeter breed. Waartoe deze sponningen hebben gediend is niet bekend.

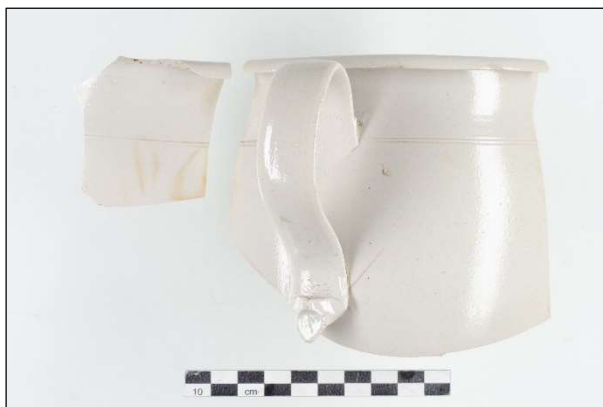
Onder het industrieel aardewerk is wit steengoed met zoutglazuur aanwezig (OO64a-20; fig 4.6). Twee aan elkaar passende scherven met één oor zijn in het schip aangetroffen. Mogelijk gaat het om fragmenten van een kan. De diameter is Ø 19cm. Ter hoogte van de bovenste aanzet van het oor is een dubbele lijnversiering aanwezig. Het aardewerk vertoont parallellen met zoutgeglazuurd steengoed uit Staffordshire (VK). Twee voorwerpen met een vergelijkbare lijnversiering worden gedateerd rond 1750, de fragmenten uit OO 64a zullen vermoedelijk ook in deze periode vervaardigd zijn (Mountford 1971, plate 114 & 116).

Fig. 4.6 Vondstnummer 20; twee fragmenten industrieel wit steengoed (Foto: K. Blok, RUG/GIA).

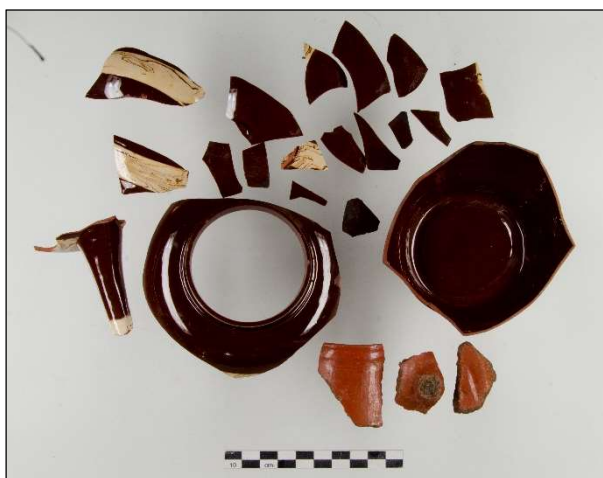
Daarnaast zijn meerdere scherven van een industrieel rood theepotje met loodglazuur in het schip gevonden (OO64a-47; fig. 4.7). De diagnostische delen zoals standring, de schenktuit en de opening (Ø 6,2 cm) van het theepotje zijn nog intact. Om het aardewerk te determineren is gekeken naar de buik en de dekselrand waarop wit slib is aangebracht. Een ander kenmerk is het schenktuitje met vier zeefgaten. Op grond van deze eigenschappen kan dit type industrieel rood aardewerk worden toegeschreven aan een productiegebied uit Staffordshire (VK). Het theepotje was in Staffordshire in productie van 1720 tot 1760 (Bartels *et al.*, 1999, 933).

Naast de fragmenten van de theepot behoren drie kleine scherven van roodbakend aardewerk tot vondstnummer OO64a-47. De drie fragmenten zijn aan de buitenzijde voorzien van een roodbruin glazuurlaagje, de binnenzijde is ongeglazuurd. Eén van de scherven is een randfragment met een lichtbruine tot beige tint. Een tweede scherf laat een mogelijk voetje zien of een deel van een oor.

Fig. 4.7 Vondstnummer 47; fragmenten van een industrieel rood theepotje (boven) en 3 fragmenten roodbakend aardewerk (rechtsonder) (foto: K. Blok, RUG/GIA).

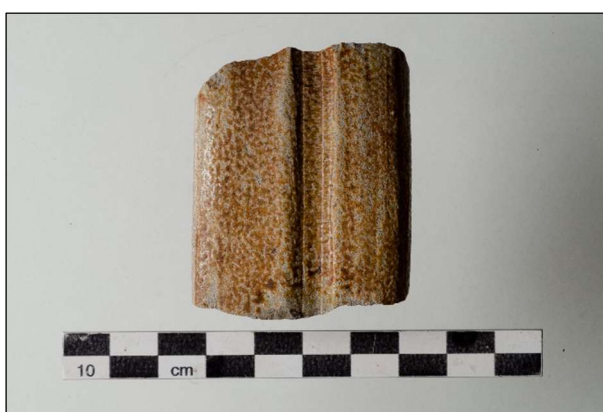
Een oor van een steengoed voorwerp (OO64a-25; fig. 4.8) is gedetermineerd als steengoed met zoutglazuur uit het Rijngebied in Duitsland.⁶ Een mogelijk herkomstgebied van het aardewerk is Frechen. Een kenmerk van het 18e-eeuwse aardewerk uit Frechen is een bruin panterprintpatroon (Bartels *et al.*, 1999, 83). Dit bruinegeklepte pantervelpatroon is duidelijk aanwezig op het oor. Vanwege de grootte en dikte van het oor wordt aangenomen dat het onderdeel was van een grotere vorm van aardewerk, waarschijnlijk een kruik of een voorraadpot.

Fig. 4.8 Vondstnummer 25, fragment van een oor. Mogelijk afkomstig van een steengoed kruik of voorraadpot (foto: K. Blok, RUG/GIA).

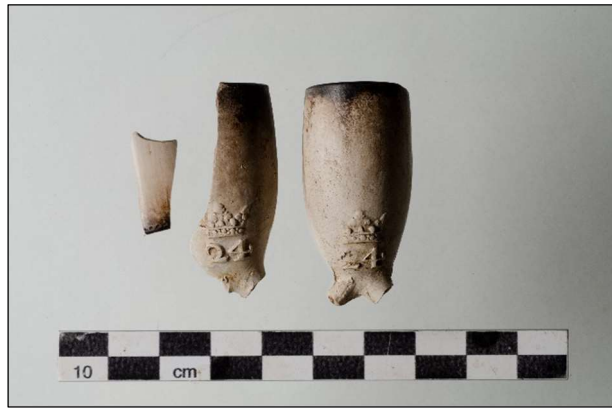
Twee koppen van kleipijpen (OO64a-47; fig 4.9) zijn in het schip gevonden. Beide kleipijpen hebben het cijfermerk 24 met een kroontje erboven, daarnaast is op de hiel van één van de pijpen nog een wapenschild te herkennen met erboven de resten van de letter 'S'. De 'S' betekent 'slegte' en geeft pijpen van een slechte kwaliteit aan. De pijpen met deze aanduiding komen alleen na 1740 voor.⁷ Het wapen op de hiel komt overeen met het wapen van Gouda. Pijpen met het cijfermerk 24 komen oorspronkelijk uit Gouda en werden tussen 1731 en 1875 geproduceerd door meerdere pijpenmakers. Datering van dit type kleipijp is problematisch aangezien kleipijpen, na 1700, nauwelijks meer van vorm veranderen met als gevolg dat een exacte datering vrijwel onmogelijk is (Duco 1993, 126). Gezien de dendrochronologische datering van het schip zijn de aangetroffen pijpen mogelijk vervaardigd door Huijbert Lorjier. Hij was tussen 1731 en 1772 actief als pijpenmaker en heeft het merk met nr. 24 gevoerd.⁸

Fig. 4.9 Vondstnummer 47. Drie fragmenten van kleipijpen met cijfermerk 24 (foto: K. BLok, RUG/GIA).

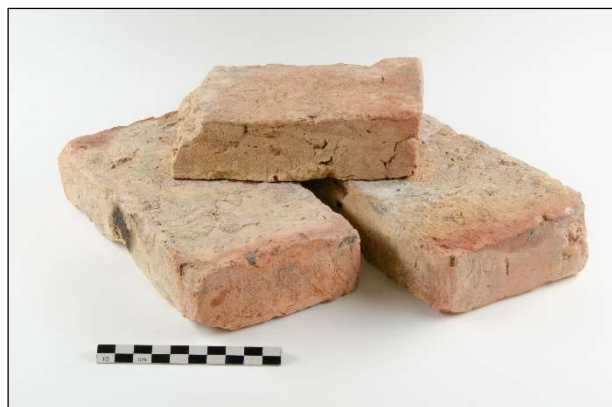
Bakstenen of fragmenten ervan zijn regelmatig aangetroffen. In totaal zijn negen complete en een aantal fragmenten van bakstenen gevonden, met een oranje en/of gele kleur (OO64a-29, -37, -38, -40, -45, -47, -56 & -57 en -68). De uiteinden van de bakstenen waren rood van kleur, wat kan wijzen op oxiderende condities tijdens het bakproces. Twee bakstenen (OO64a-19 & -55) wijken af van de meest voorkomende bakstenen en zijn kleiner (15x9x4cm) en donkerrood van kleur. Op enkele van de oranje bakstenen zijn specieresten aangetroffen, maar deze bedekten slechts een fractie van de baksteen zelf en zijn alleen aan de boven- of onderkant aanwezig en niet rondom. De bakstenen zijn verspreid in het wrak aangetroffen. Het is mogelijk dat de bakstenen onderdeel waren van een stookplaats, op één baksteen is een kleine ronde roetplek aangetroffen. Het is echter ook mogelijk dat de bakstenen onderdeel uitmaakten van een lading of ballast.

Fig. 4.10 Vondstnummer 68. Enkele van de bakstenen die in het wrak zijn gevonden (foto: K. Blok, RUG/GIA).

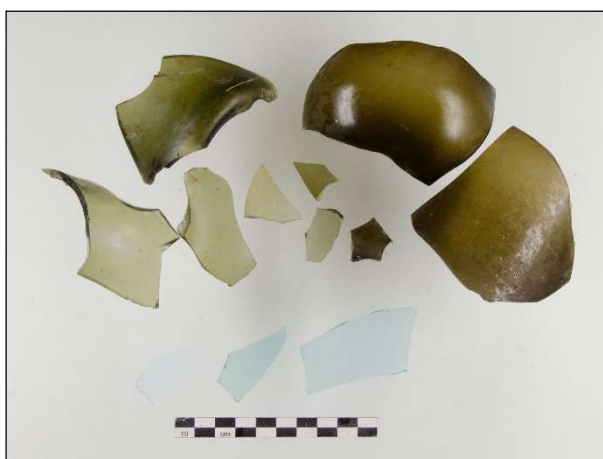
Glas is met enige regelmaat in het scheepswrak gevonden (OO64a-18, -22, -29, -31, -39, -47, -49, -75, -79; fig. 4.11) Het glas is sterk gefragmenteerd, en de meeste scherven hebben een grootte van ongeveer 1 tot 5 cm. Het gaat om scherven van zowel vensterglas als van flessenglas. De kleur varieert van lichtblauw tot bruin/groen. De kleur van het glas kan mogelijk op een herkomstgebied wijzen maar het kan ook het gevolg zijn van een uitlogingsproces.⁹

De vlakke scherven zijn mogelijk afkomstig van vensters in het achterschip. De gebogen fragmenten zijn afkomstig van flessen, maar de scherven zijn te klein om te de exacte vorm te reconstrueren. Gezien de vorm lijken de scherven eerder afkomstig van ronde (wijn)flessen dan van vierkante kelderflessen.

Fig. 4.11 Vondstnummer 47. Boven: bruin/groene scherven van ronde flessen. Onder: drie fragmenten vensterglas. De fragmenten van de overige vondstnummers zijn vergelijkbaar met deze scherven (foto: K. Blok RUG/GIA).

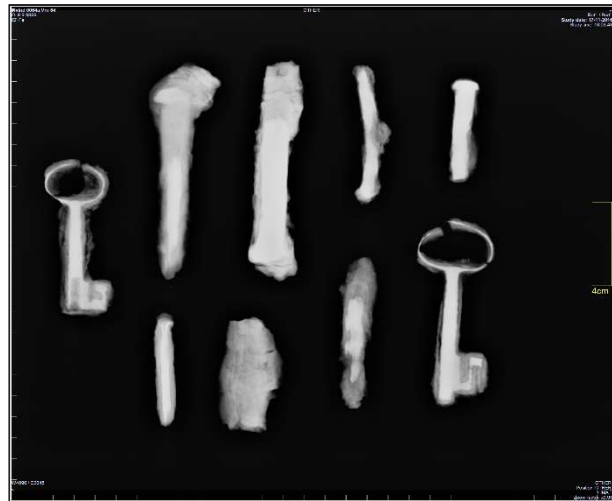
Fig. 4.13 Vondstnummer 49. Röntgenopname van het ijzer uit dit vondstnummer, met daarop zichtbaar twee van de drie sleutels (foto: G.J.M. van Oortmerssen, RUG/GIA).

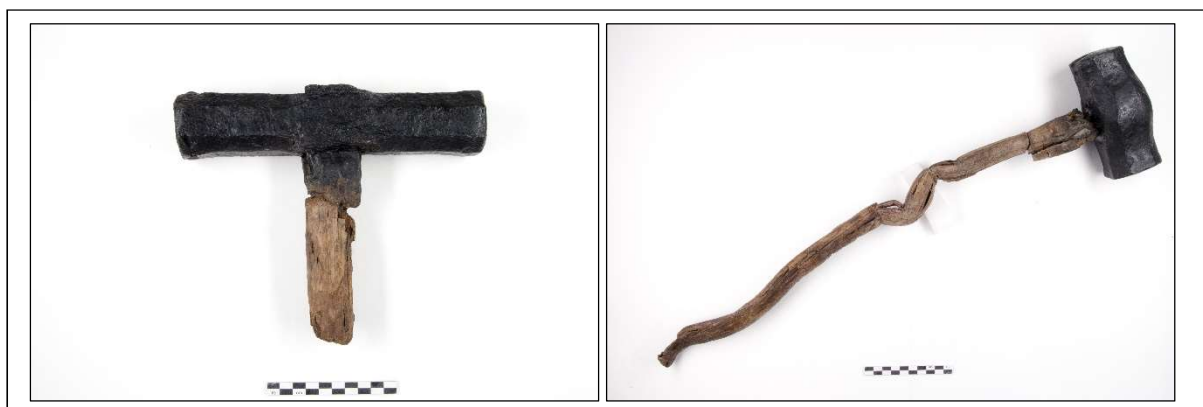
Fig. 4.14 (a) Links: vondstnummer 59. Hamer, met achtkantige doorsnede van de kop en een fragment van de steel. (b) Rechts: vondstnummer 77. Moker met (bijna) complete steel (foto's: G.J.M. van Oortmerssen, RUG/GIA).

Tijdens de graafwerkzaamheden zijn twee hamers ontdekt. Een van de hamers (OO64a-59; fig. 4.14a) is komt qua vorm overeen met een breeuwhamer. De hamerkop van deze hamer is langgerekt 24 x 5 x 5 cm met een steel die tijdens het bergen gebroken is. Tijdens het bergen is er bovendien breeuwsel aangetroffen, in de vorm van dierlijk haar, dat nog aan de hamer in concreties vast zat.

De tweede hamer (OO64a-77; fig. 4.14b) had een kleinere kop met afmetingen van 15 x 7 x 7 cm en is waarschijnlijk een moker. De complete hamer is 62 cm lang en de steel zelf is 54 cm lang. De steel is door de druk van de sedimenten sterk vervormd.

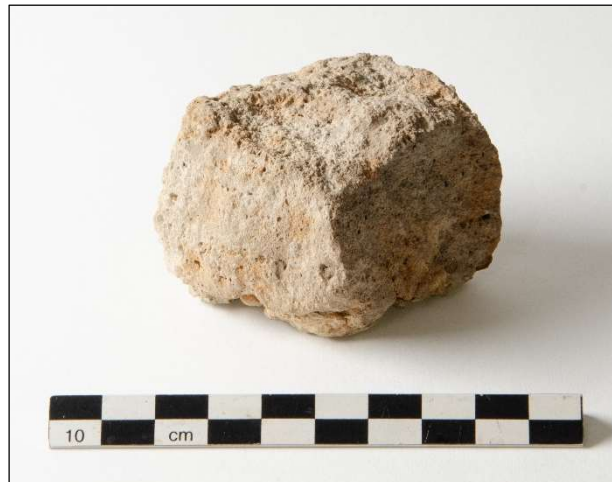
Tot slot behoren een kleine kei (OO64a-15) en een min of meer vierkant stuk tufsteen (OO64a-24; afmetingen 5 x 6 x 4 cm; fig. 4.15) tot de vondsten. De kei kan deel van de ballast zijn geweest, of later in het wrak zijn gespoeld. De vorm van het stukje tufsteen duidt erop dat het waarschijnlijk een artefact is, echter zijn geen duidelijke gebruikssporen aanwezig.

Fig. 4.15 Vondstnummer 24, een vierkant stukje tufsteen (foto: K. Blok, RUG/GIA).

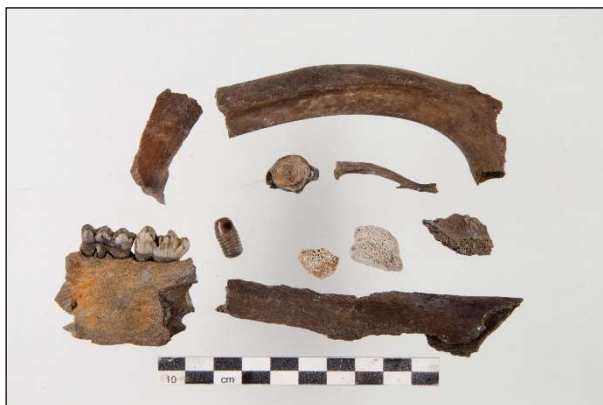
Naast het breeuwsel zijn ook enkele botresten aangetroffen (OO64a-27, -47, -75 & -79; fig. 4.16). De botten zijn afkomstig van diverse dieren, waaronder een groot zoogdier (rund of paard), een nekzwervel van een vogel, een botje van een klein zoogdier (mogelijk een rat), een stukje bovenkaak van een varken en tot slot een vissenwervel.¹² Tussen het botmateriaal van vondstnummer OO64a-47 bevindt zich een bewerkt object; één uiteinde is voorzien van een oogje, het andere uiteinde is voorzien van ringen (mogelijk schroefdraad). De functie van dit voorwerp is onbekend.

Fig. 4.16 Botmateriaal uit vondstnummer 47 (foto: K. Blok, RUG/GIA).
